8-585 E/F Sønderparken  
E/F Sønderparken  
Grønlandsvej 3-15, 4700 Næstved

# DRIFT- OG VEDLIGEHOLDELSESPLAN

| Dato for besigtigelse | 08-05-2025 | Godkendt af | Tom Kithim |

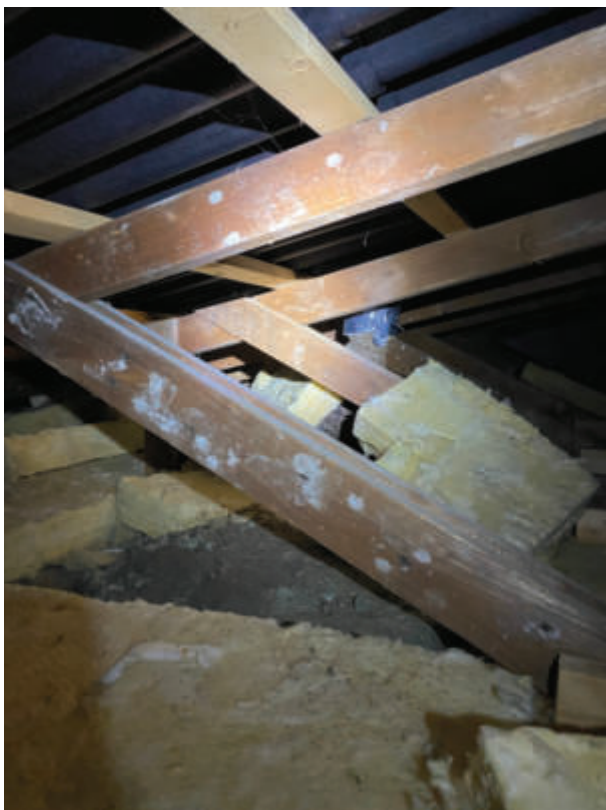
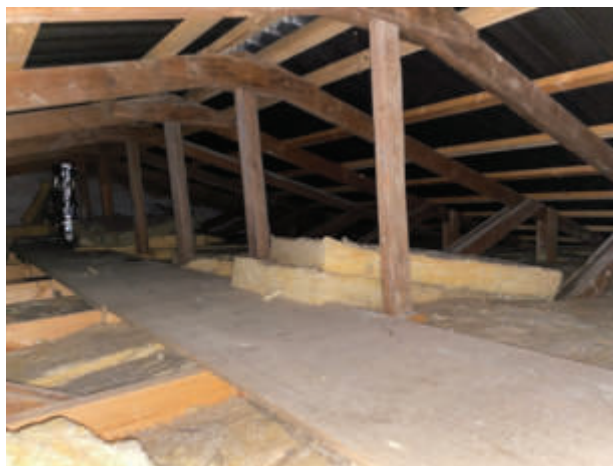
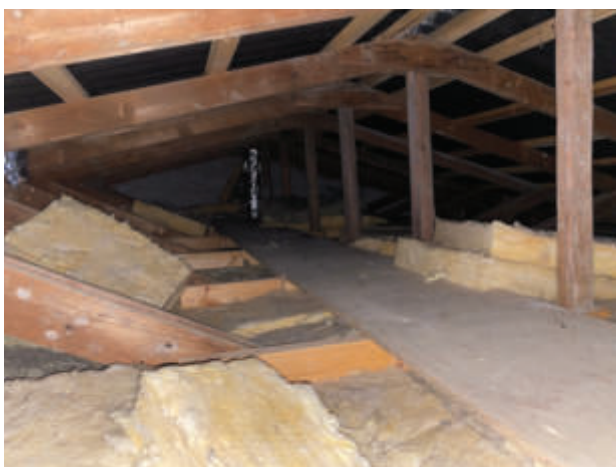
Taget er nyere og i god stand, et loftrum i Blok A er isolering rodet rundt, og har derfor ikke den korrekte isoleringseffekt.

Isolering på loftrum i blok A som er kastet rundt.

Rodet isolering på loft

- Tag Blok A og B Isolering lægges på plads, i samme tykkelse som øvrige for at sikrer korrekt isoleringsværdi

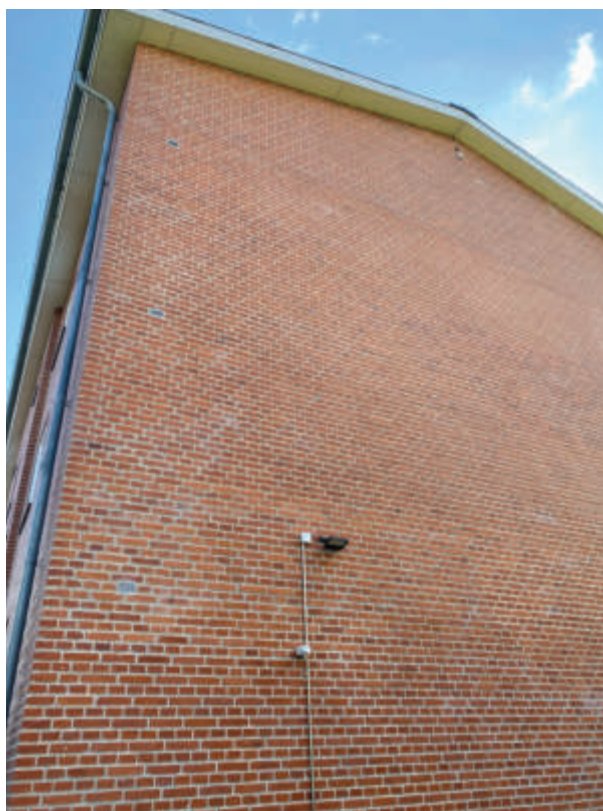
Udhæng Blok A

- Tag Blok A og B hvid eternit udhæng anbefales afvaskes løbende, for at fremstå ren og hvid.

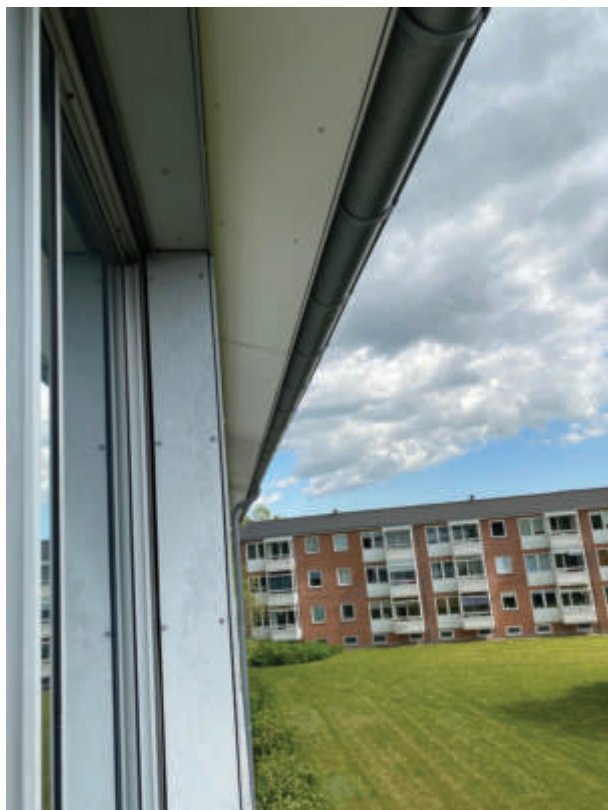
Udhæng Blok B

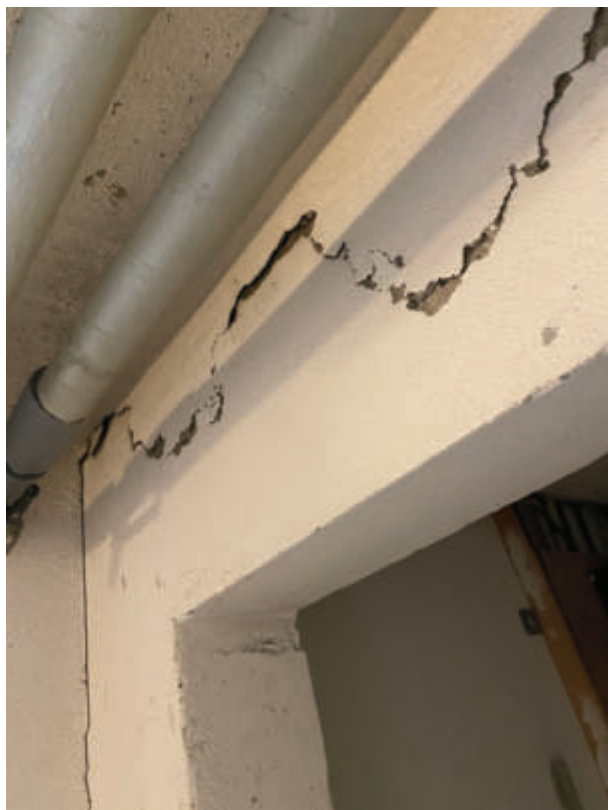
| | Flere kældervægge fremstår med revnedannelser i elementsamlingerne. Dette vurderes at være kosmetisk og uden betydning. Et par revner i Blok B over døråbning og mod garage bør dog udbedres.<br>Træskillevægge til depoter er i god stand og her skal ikke gøres yderligere. | Forventet levetid: Mere end 20 år |

Løs puds over døråbning

- ◆ Kælder Blok A og B Løbende vedligehold af kældervægge for revnedannelser, fugtskader, løs puds og lignende skader.

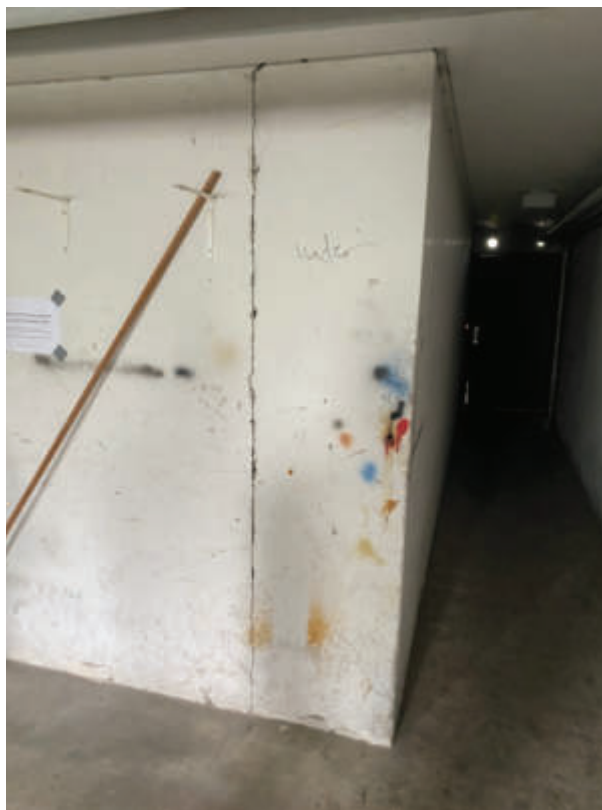
Revne i væg mod garage blok B

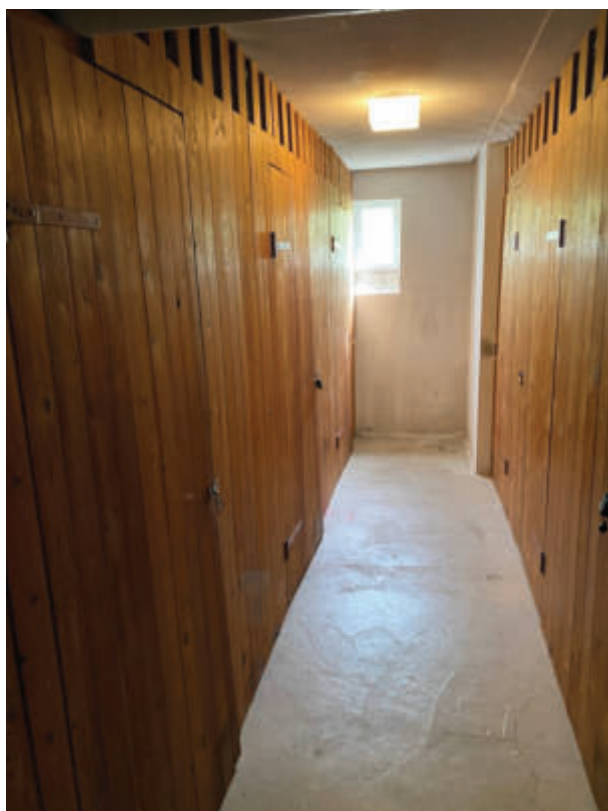
Depotvægge i træ

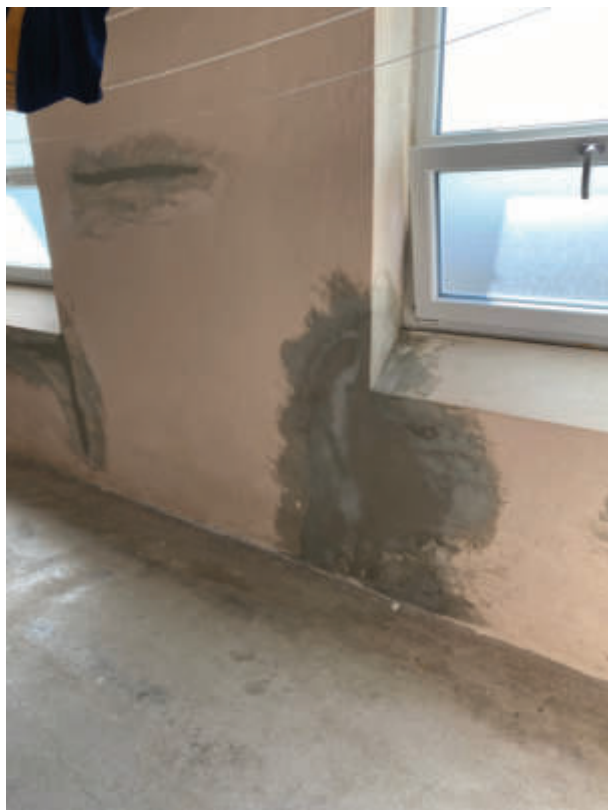
| | Kælderydervægge fremstår i god stand, med synlig vedligehold i form af armering og udbedring af revner. Maling er delvist krakkeret grundet fugt, dette er forventlig for ejendommens alder. | Forventet levetid: Mere end 20 år |

Udbedret revner i kælderydervæg

- Kælder Blok A og B, Kælder Blok A og B Løbende vedligehold af kælder ydervægge for revnedannelser, fugtskader, løs puds og lignende skader. samt eventuelt malerbehandling af vægge.

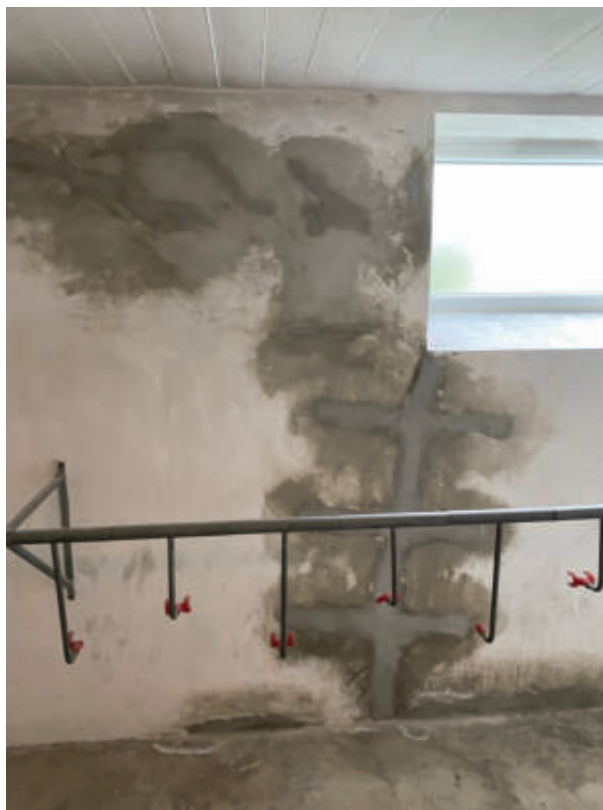
Udbedret og armeret revne i kælderydervæg

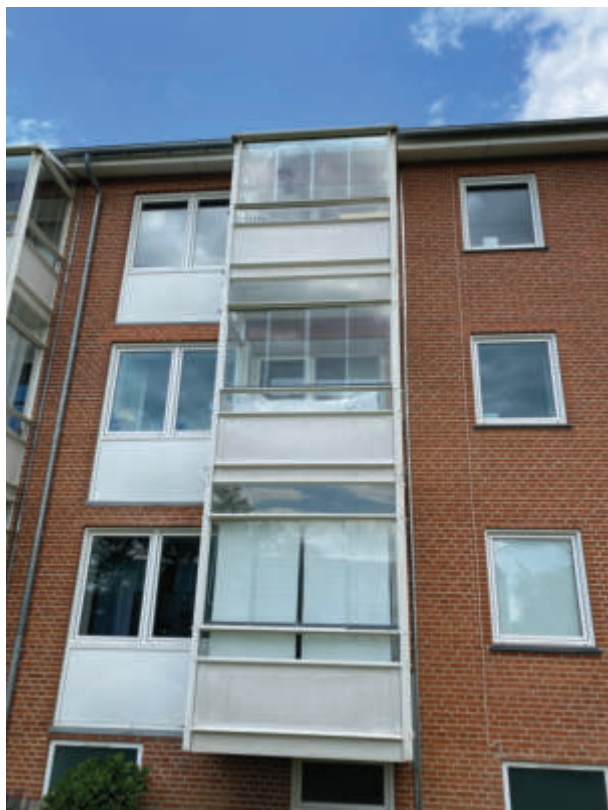
| | Altaner er ejers egen vedligehold, men det anbefales at udvendige forhold bliver en del af foreningens vedligehold, under klimaskærm. Så facaderne fremstår ens og med ens vedligehold. | |

Altan Blok A

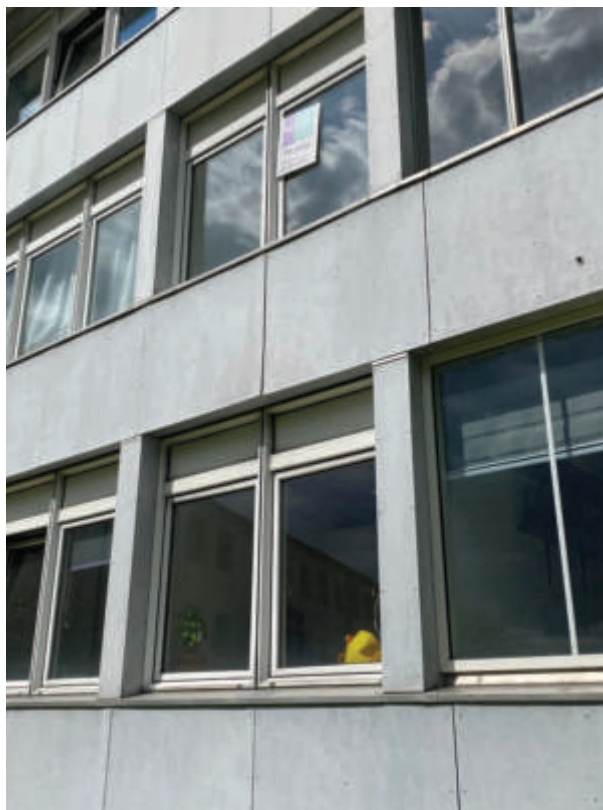
Altan Blok B

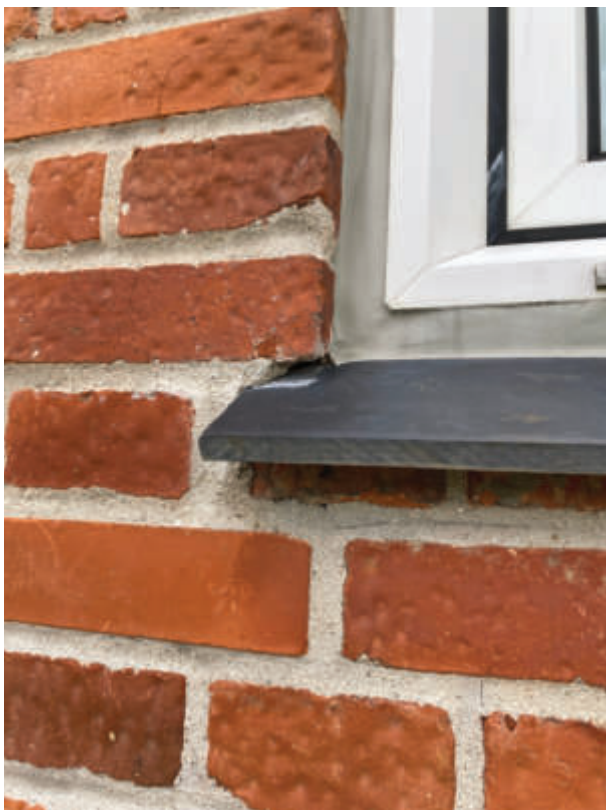
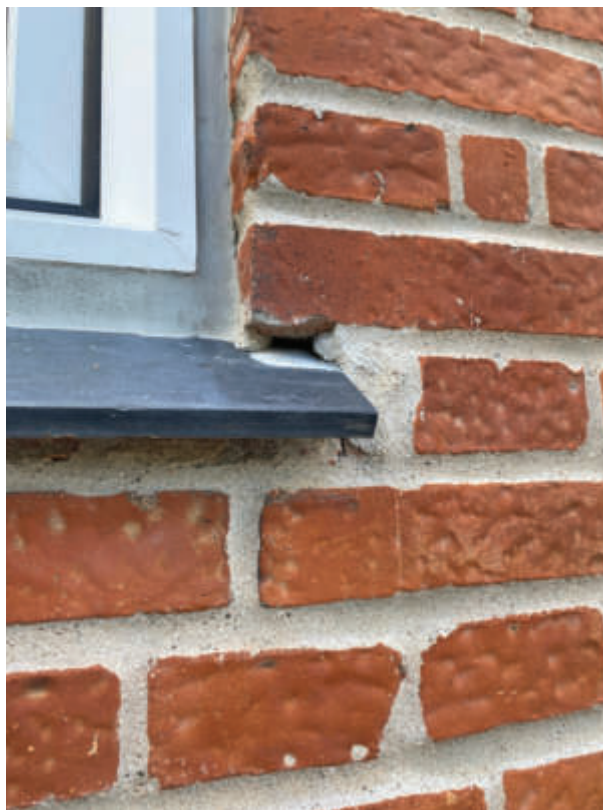
| ○ Blok A | Der er enkelte steder hvor mørtelfuger mangler ved sålbænke. Det anbefales at få gennemgået facaderne ved sålbænke på Blok A med lift og få dette udbedret snarest. | 3.1.1 |

Manglende fuger ved sølbænk Blok A

- Blok A og B, Blok A Mørtelfuger omkring sålbænke kontrolleres for vedhæftning. De steder fuger mangler eller er løse omfuges dette med mørtel identisk med eksisterende murværk, alternativ kan det fuges med elastisk fugemasse hvor der kastes sand på for at ligne mørtelfuge.

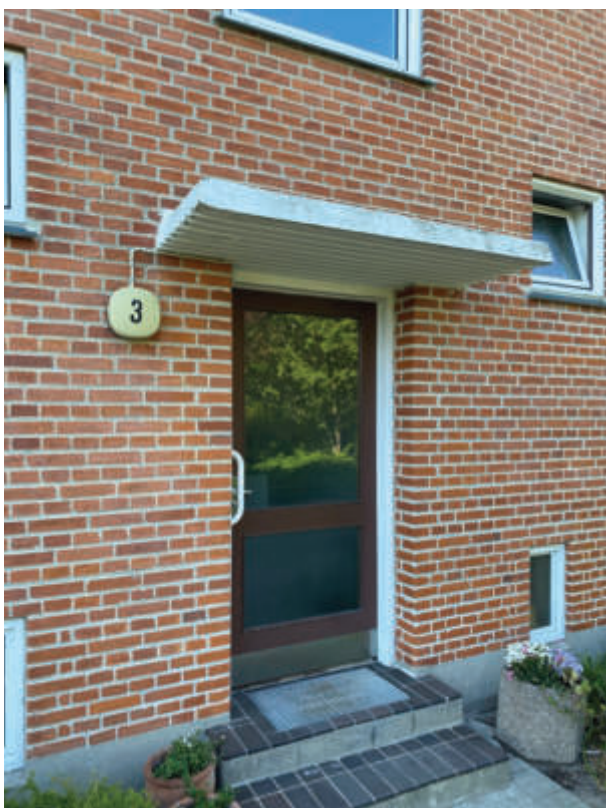
Overdækning i malet beton Blok A

- ◆ **Blok A og B** Facader ved indgangspartier og garager Fælles for malerbehandling:  
Inden maling udføres, skal det sikres, at eventuel tidligere, løs maling fjernes, alger og snavs afrenses inden der påføres ny facademaling, som skal være diffusionåben og godkendt til maling på beton/puds.

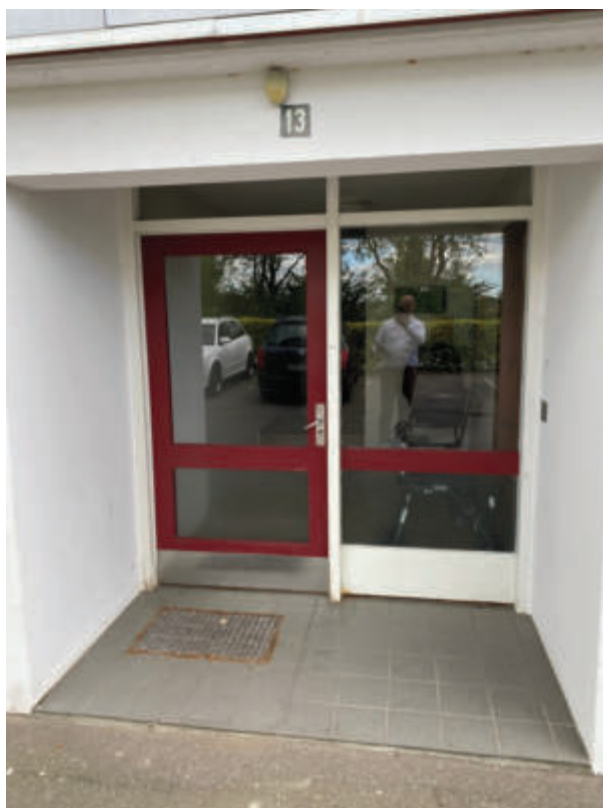
Malet indgangsparti Blok B

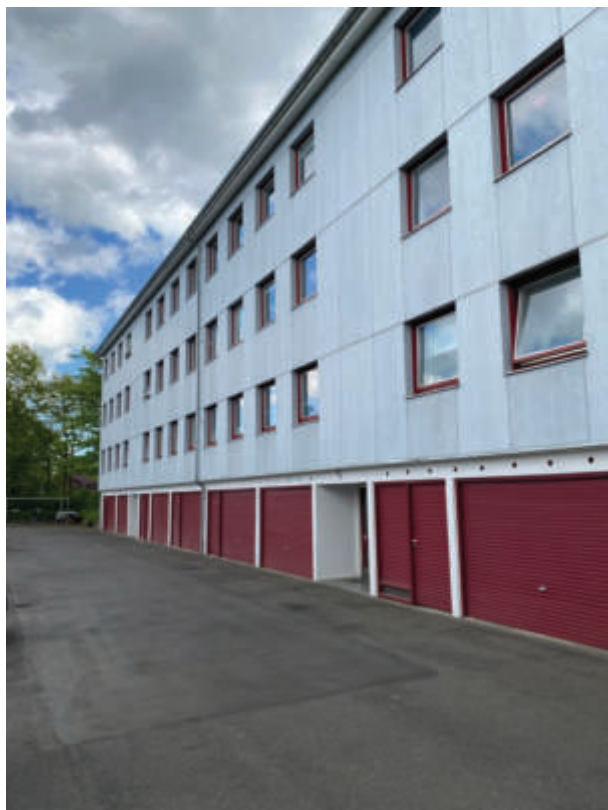
Malet beton omkring garageporte

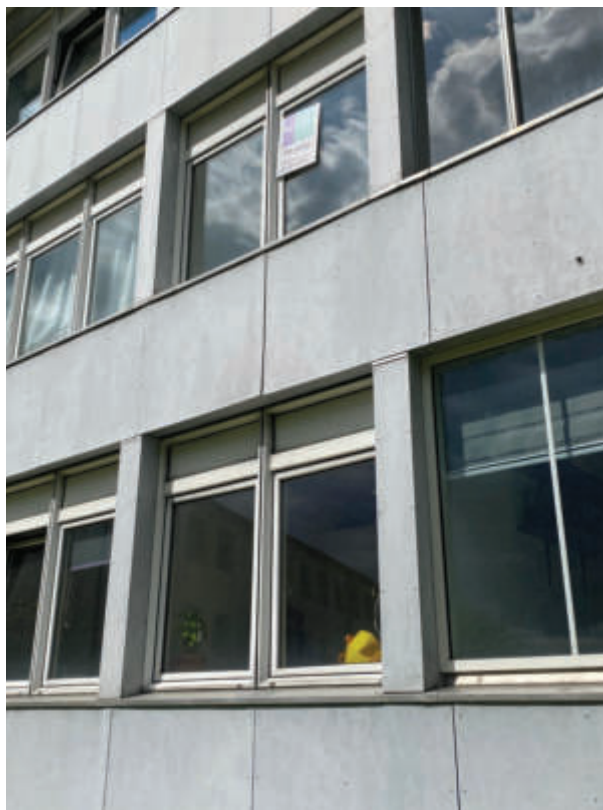
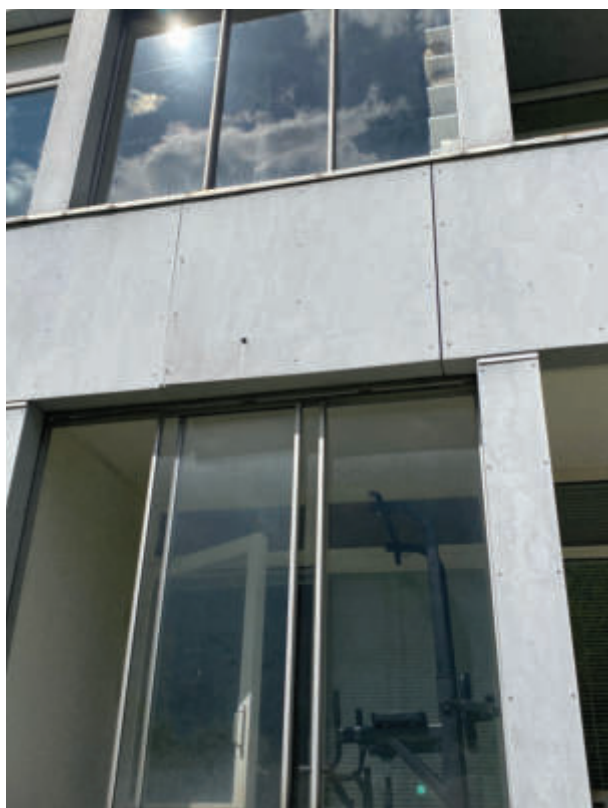
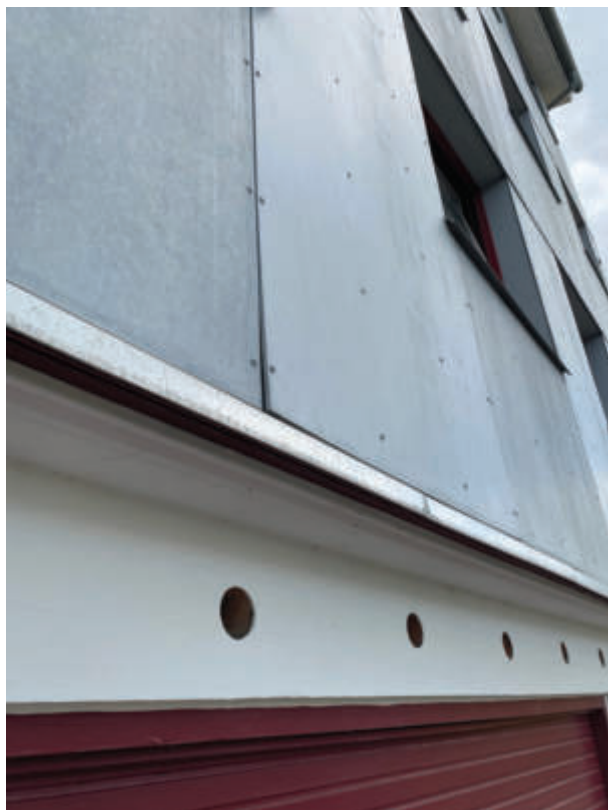
| | Facaderne på Blok B er beklædt med eternit plader.<br>Flere af pladerne er registreret med revnedannelser i hjørner (skruer er for stramme) og løseskruer som gør at pladerne kan gå løse med tiden og lave revner, og falde ned.<br><br>Facadeplader som er løse og revnet gennemgås fra lift og udbedres. | |

Løs plade

- ◆ **Blok B** Alle plader kontrolleres for revner og skader samt løse skruer.  
Løse skruer strammes tilpas så plader ikke revner, og kontrolleres for vedhæftning, eventuelt der skal monteres nye skruer med gummimembran.  
De revnede og skadet plader udskiftes til nye tilsvarende plader og med nye skruer, dog vil der blive en farveforskel.  
Alternativ skal man overveje at udskifte facadepladerne 100% for at få et ensartet udtryk.  
Forventet udgift ca. 1.500.000 kr. inkl. moms

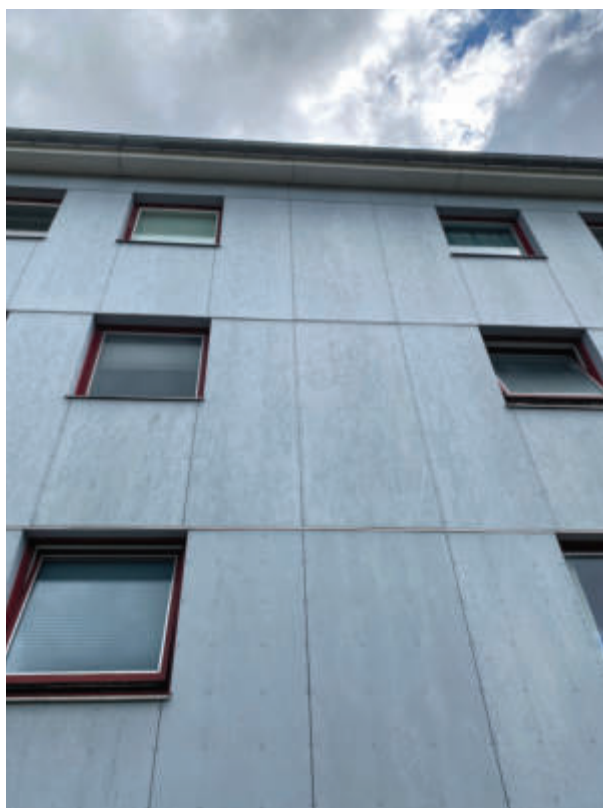
Revnet plade øverst

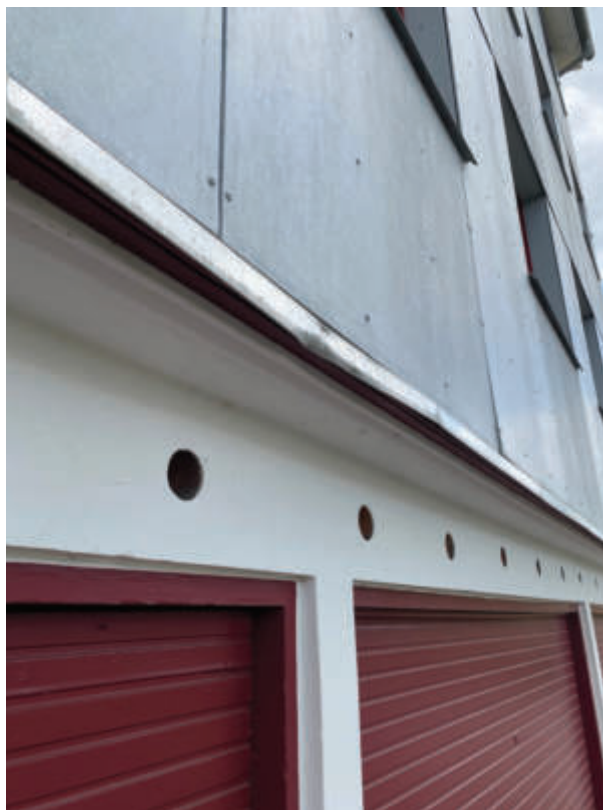
Bulet alu. inddækning

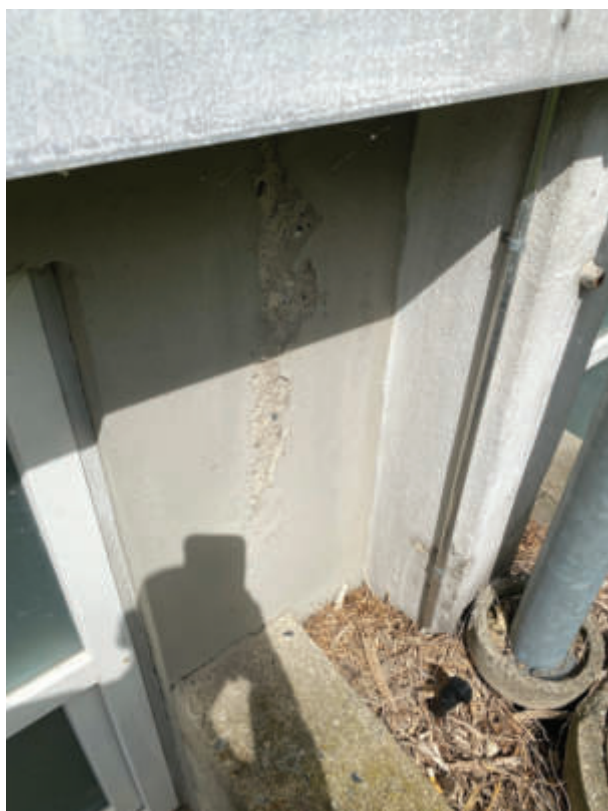
| | Sokkelpuds blok A og gavle blok B fremstår i god stand med nyere sokkelpuds.<br>Blok B Facader har sokkelpuds afskalninger og løs puds.<br>Sokler kræver løbende inspektion og vedligehold for frostsprængninger og løs sokkelpuds<br>Lyskasser med afløb skal holdes rene og oprenses løbende for at afløbet skal være fri for blade mm. | |

Afskallet puds på sokkel Blok B

- ◆ **Sokler, lyskasser og fortrapper Blok A og B** Løbende inspektion af sokler for afskalninger af puds og revner i betonen.  
Sokler eftergås for begroinger og der foretages eventuelt afrensning og reparation af sokkelpuds.

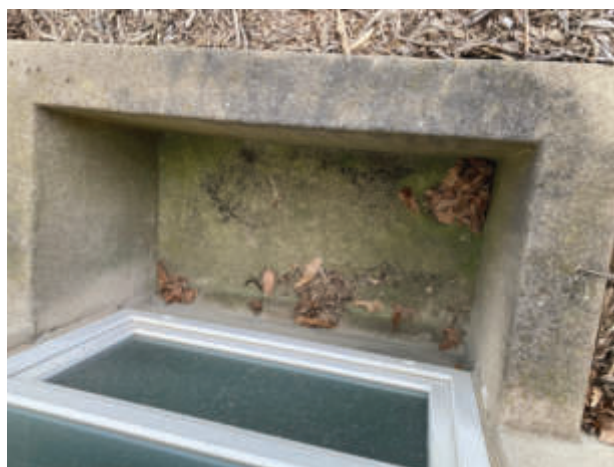
Lyskasse renses afløb

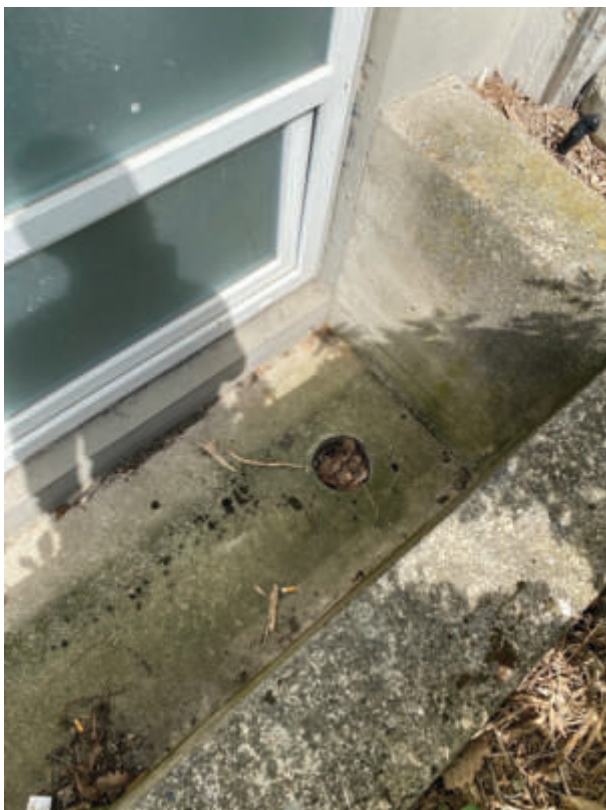
Afløb stoppet

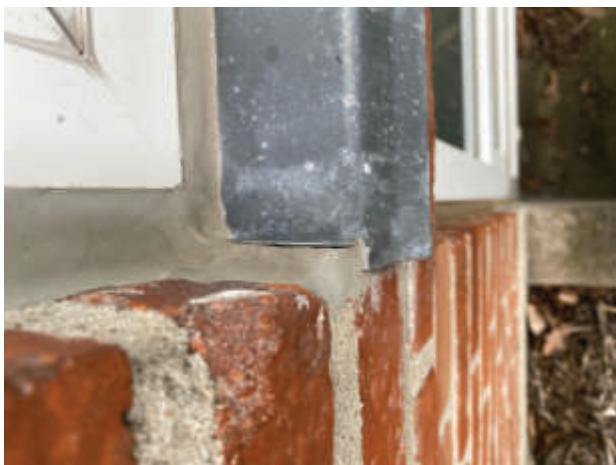
| | | Zink sålbænke er i normal god stand, men fuger mod facaden har fugeslip, hvor der kan trænge vand ind og skade murværket. | |

Sålbænke er der fugeslip mod mur Blok A

- Blok A, Blok A Sålbænke Fuger ved sålbænke udskradses og der udføres ny elastiskfuge imellem mur og sålbænke. Fuger af denne placering har en forventlig levetid på ca. 5 år. Arbejdet forventes udføres fra lift

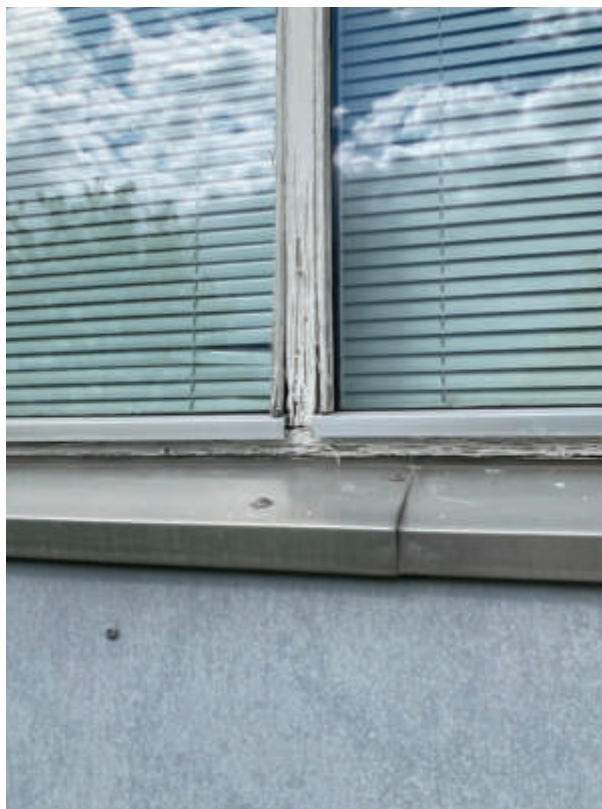
| | | Flere vinduer er nedbrudte og trænger til udskiftning | |

Nedbrudt vindue Blok B

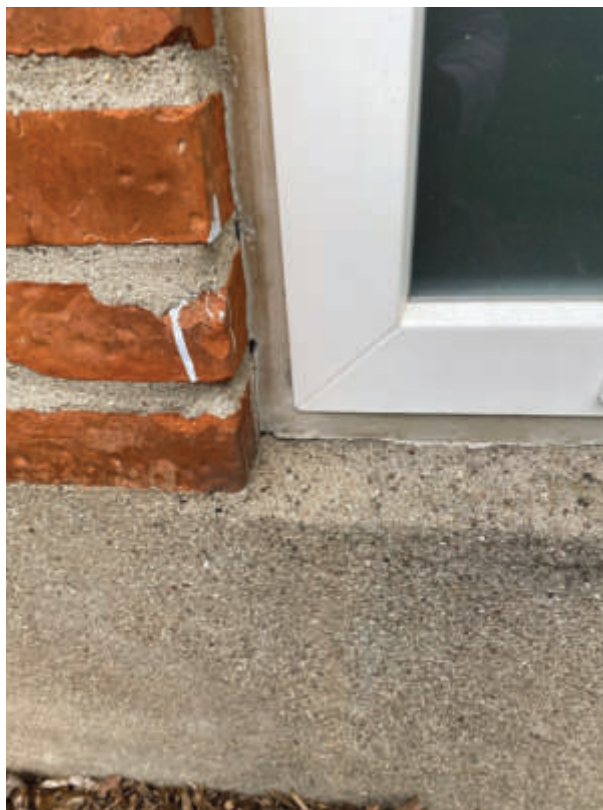
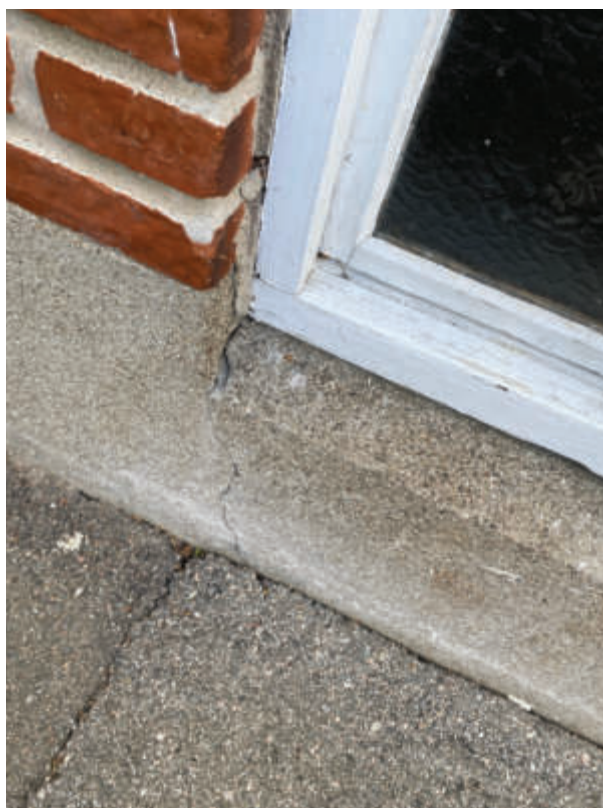
| | | Kældervinduer Blok A og B mod haven er i normal god stand, fuger er begyndt med fugeslip, som skal udbedres.<br>Kældervinduer Blok A mod parkering er nedbrudt og anbefales udskiftes inden for en kortere periode. Fugerne er af mørtel og porøse eller mangelfulde. | Forventet levetid: 15-20 år |
| | | Elastiske fuger omkring vinduer er hårde og revnet. | |

Fugeslip kældervindue Blok A

- ◇ Blok A og B Vinduer kælder Eksisterende fuger omkring vinduer fjernes. Der udføres bagstopning og ilægning af ny elastisk fuge.

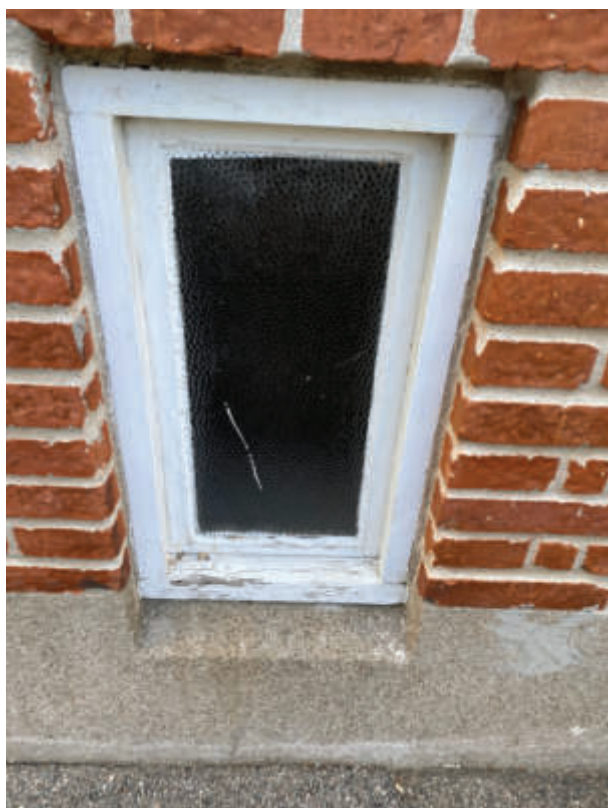
Nedbrudt kældervindue Blok A

- ◇ Blok A og B Vinduer kælder Nye træ/alu vinduer med elastiskfuge

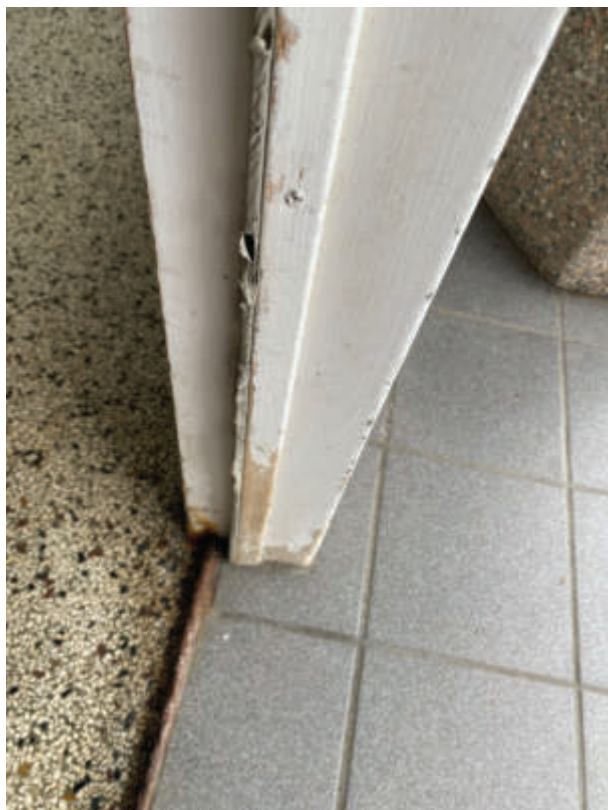
Døre er med malet træ og 1 lags glas. Der er skræmmer på karme og tætningslister er flosset. Der er rust på den nedstøbte anslagsliste ved gulv.

Rusten bundskinne i dør til opgang Blok B

- ◆ **Hoveddøre til opgange** Alle hængsler og beslag smøres, gummilister gennemgås og eventuel udskiftes. Glasbånd og glaslister eftergås, og eventuel udskiftes, eller fastgøres. Døre og dørpumper justeres. Bundskinne kan udskiftes eller malerbehandles, så der ikke kommer rustaflejringer på gulvbelægninger. Alternativ op sparres der til udskiftning alle døre til nye.

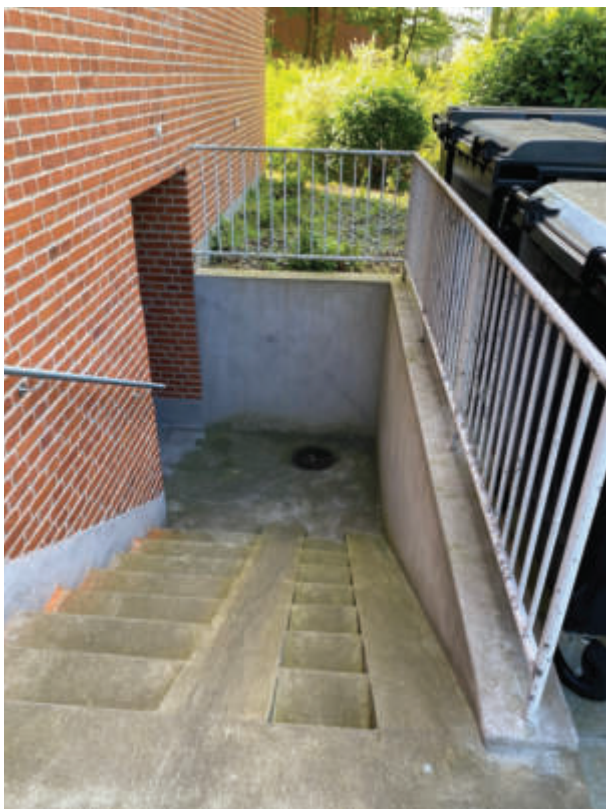
| | | Kældertrappe og vanger fremstår i normalstand. Der er algebegroninger på overflader som anbefales afrenset årligt, for at undgå faldulykker. Værn malerbehandling er afskallet og anbefales malerbehandlet på ny. | Forventet levetid: Mere end 20 år |

Kældertrappe med algebegrøninger Blok A

- 🔑 **Blok A, Blok A Kældertrappe** Trappeoverflader afrenses for alger med stiv kost og alternativ med algerens. Anbefales udført minimum 1 gang årligt eller efter behov.

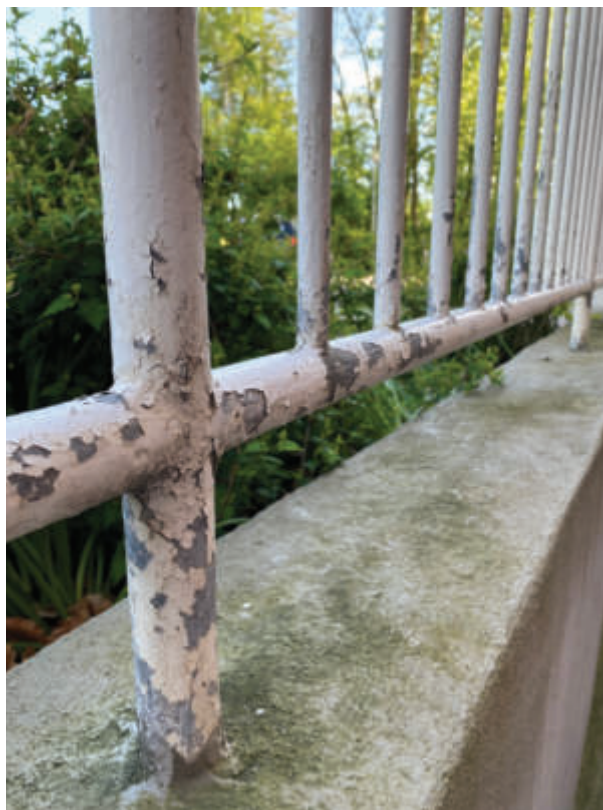
| ○ | Blok A Kældertrappe værn | Værn på kældertrappe med afskallet maling | 6.1.1 |

Værn med afskallet maling Blok A

- Blok A, Blok A Kældertrappe værn Værn afrenses for løs maling og slibes glat. Jern grounds med rustbeskyttende maling, og malerbehandles efterfølgende med fulddækkende maling til jern, iht. leverandørens anvisninger.

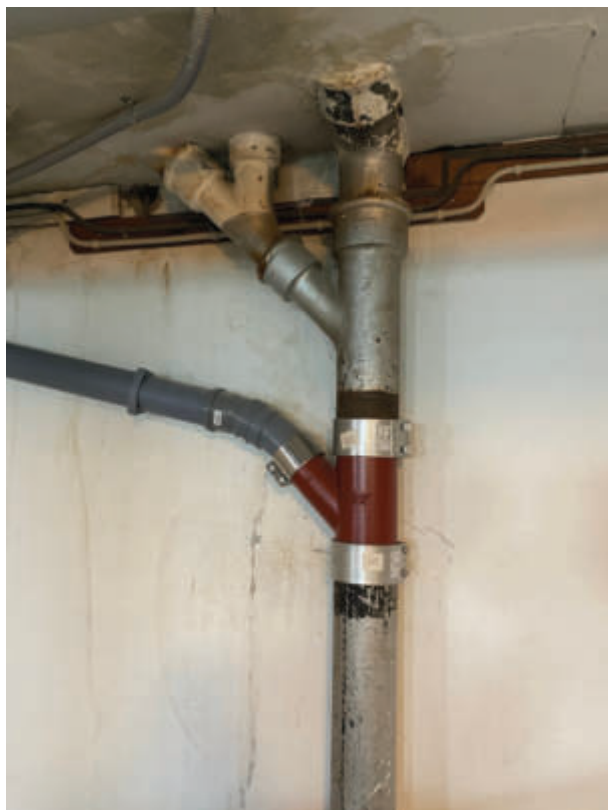
Faldstamme med lokal udskiftning

- ◆ **Fælles kloaker og faldstammer** Der afsættes beløb til løbende vedligehold og foring af faldstammer, samt vedligehold og TV inspektioner ca. hvert 5 år af kloaker. beløbet skal samtidig fungere som en opsparing til kloakseparation for regnvand. (måske i kan lave faskine/regnvandsbassin på det grønne areal til regnvand)

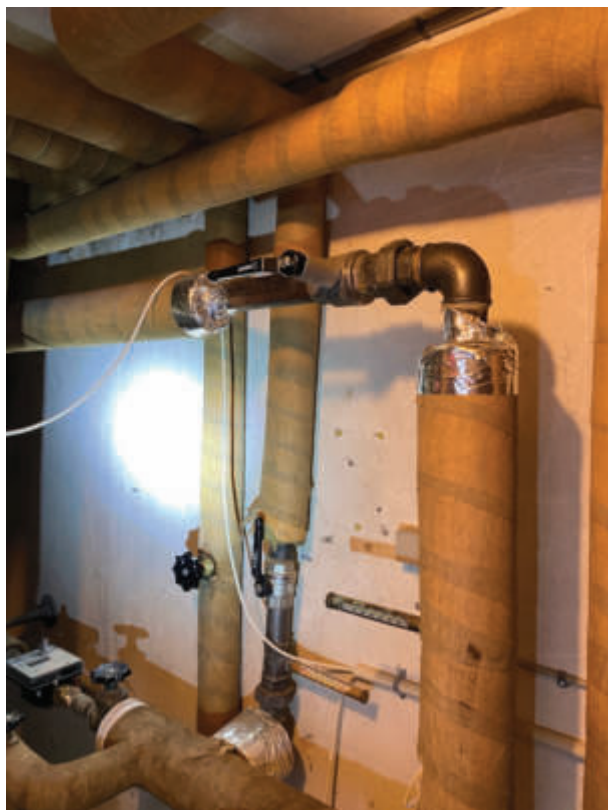
Rør mangler isolering

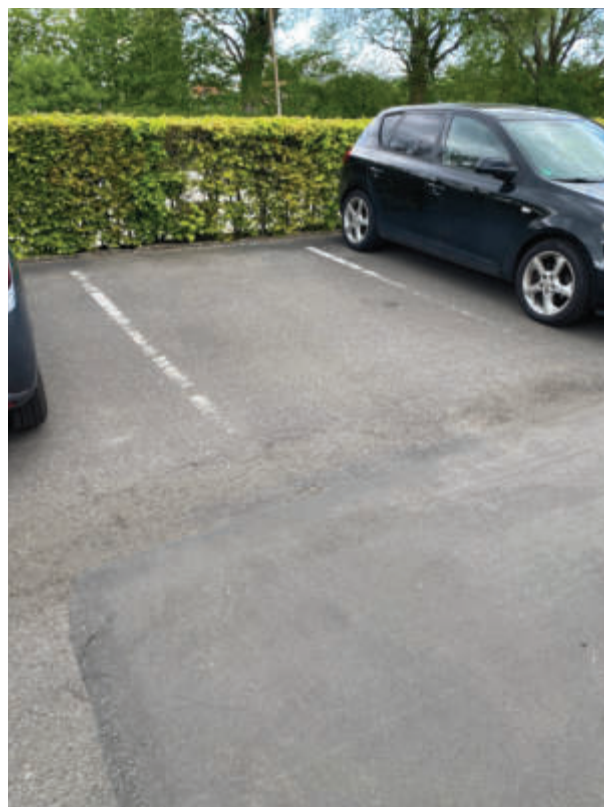
Blok B parkerings opmærkning er slidt
